### 第III章 資 料

## (2) 普及現地情報

## 除塩実証区設置の目的

## 冬どりキャベツの普及

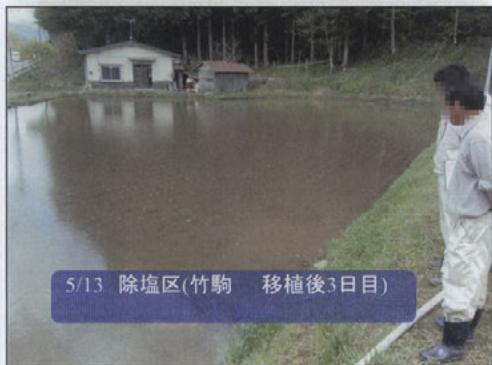
5/26 除塩区(矢作 移植当日)
